**LAVORI URGENTI DI RIPRISTINO DEI DANNI PROVOCATI DAL TORNADO DEL 28 NOVEMBRE 2012
ALLA SCUOLA SECONDARIA DI 1° GRADO LEONARDO DA VINCI DI STATTE (TA)**

La presente progettazione esecutivo ha come oggetto gli "**Interventi urgenti di ripristino dei danni del tornado**" della "Scuola secondaria di 1° Grado Leonardo Da Vinci".

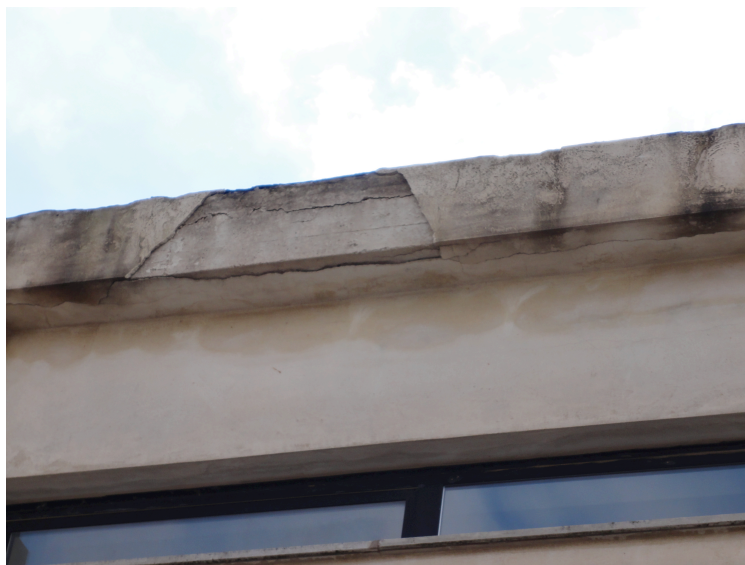
In questo caso specifico i danni alla facciata dell'edificio sono stati aggravati dalla tromba d'aria che ha agito con una notevole componente verticale raggiungendo i 300 Km/h e portando con sé anche parte delle strutture che venivano investite, è evidente nella Foto 1 dell'allegato fotografico la parte del cornicione di coronamento che risulta mancante di una sua parte. IL danneggiamento dell'impermeabilizzazione descritto al paragrafo seguente ha sicuramente aumentato il fenomeno di infiltrazione di acque meteoriche che ha deteriorato le armature.

Foto 1: Cornicione di coronamento

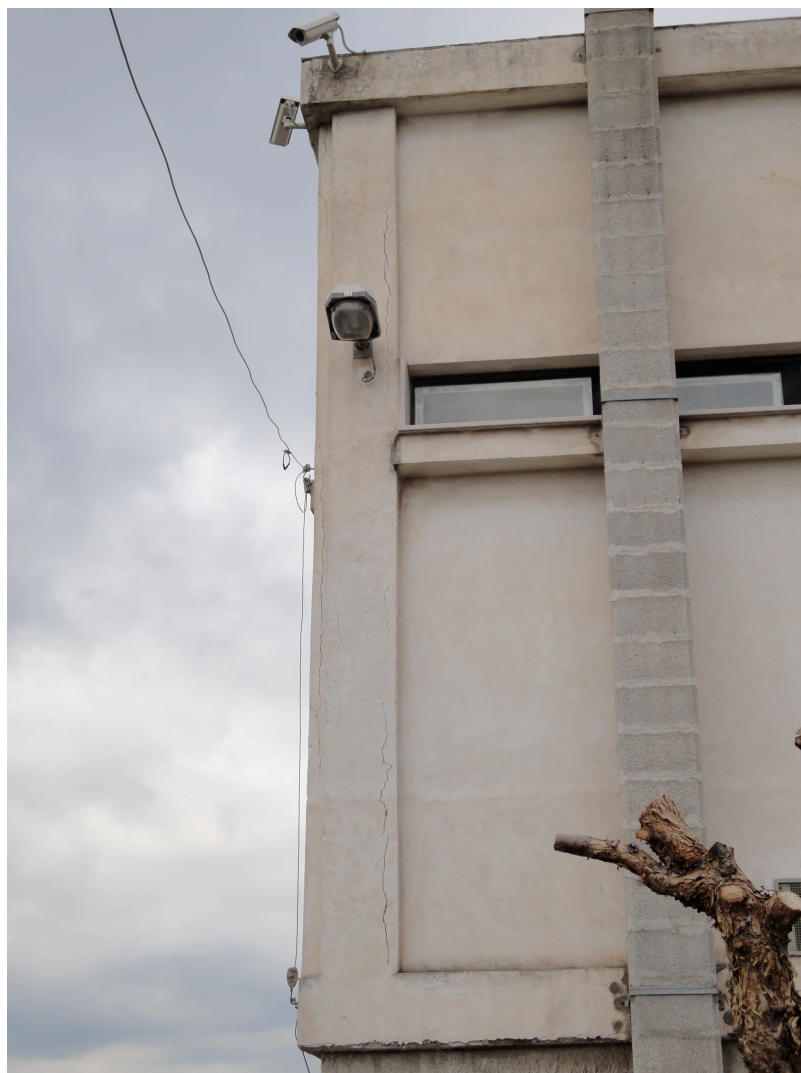
Foto 2: Telaio in calcestruzzo e relativo quadro fessurativo

- Rimozione totale del calcestruzzo degradato e privo di coerenza con il sottofondo mediante spicconatura, idropulitura e/o sabbiatura
- Spazzolatura e/o sabbiatura dei ferri d'armatura e integrazione attraverso la saldatura di monconi;
- Preparazione del sottofondo;
- Protezione dei ferri d'armatura, trattamento mediante l'applicazione di due mani di un prodotto bi componente a base cementizio – polimerica, inibitore di corrosione;
- Ripristino del calcestruzzo con malte tissotropiche a presa rapida;

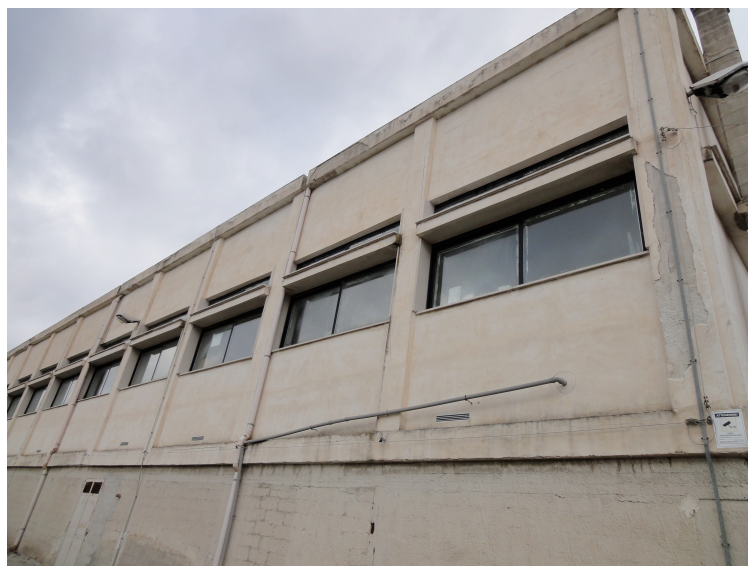
Foto 3: Prospetto

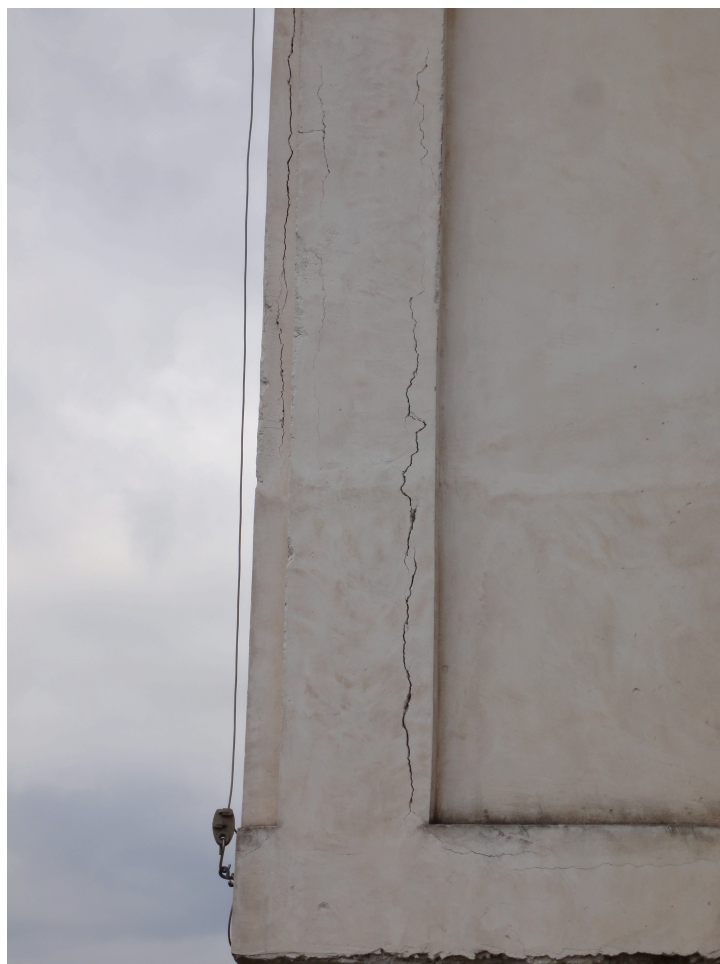
Foto 4: Evidente quadro fessurativo pilastro

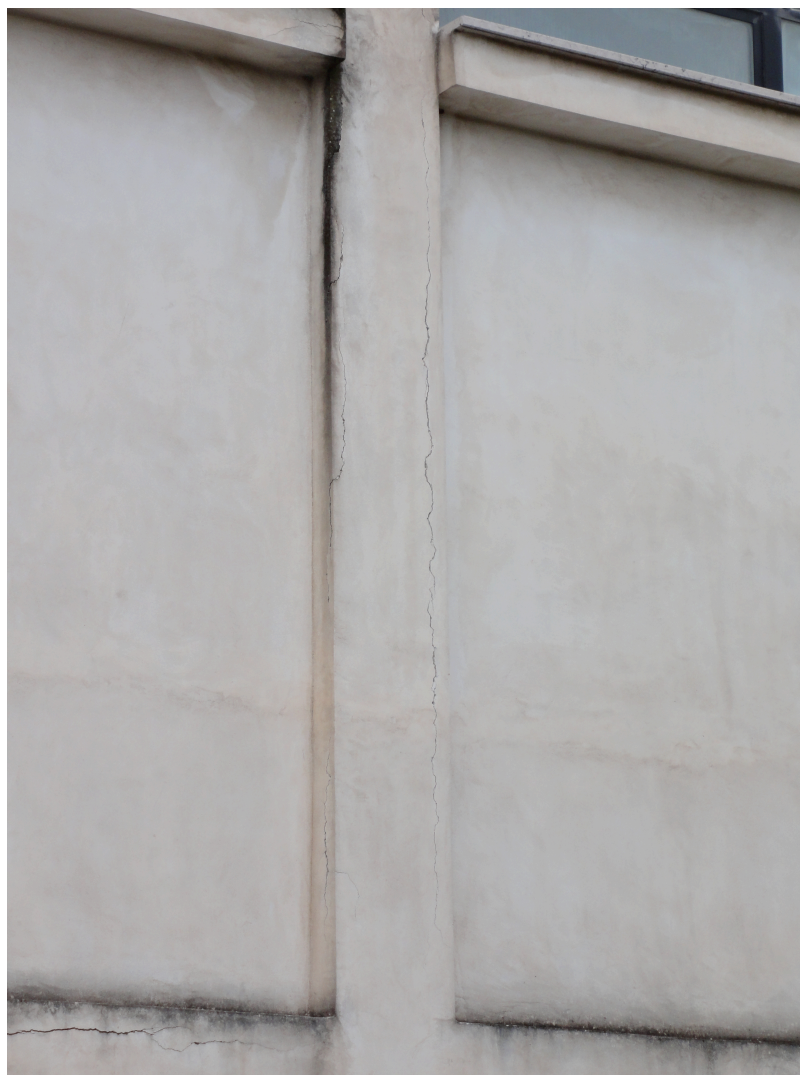
Foto 5: Quadro fessurativo
