COMUNE DI STATTE
PROVINCIA DI TARANTO
SERVIZIO PROTEZIONE CIVILE

oggetti:
**LAVORI DI RIPRISTINO RETE PUBBLICA ILLUMINAZIONE
A SEGUITO DEI DANNI PROVOCATI DALL'EVENTO METEORICO
DEL 28 NOVEMBRE 2012**

Area 9
Area P.I.P. e Via Liverati

Scala: 1:1000
Data: Febbraio 2013

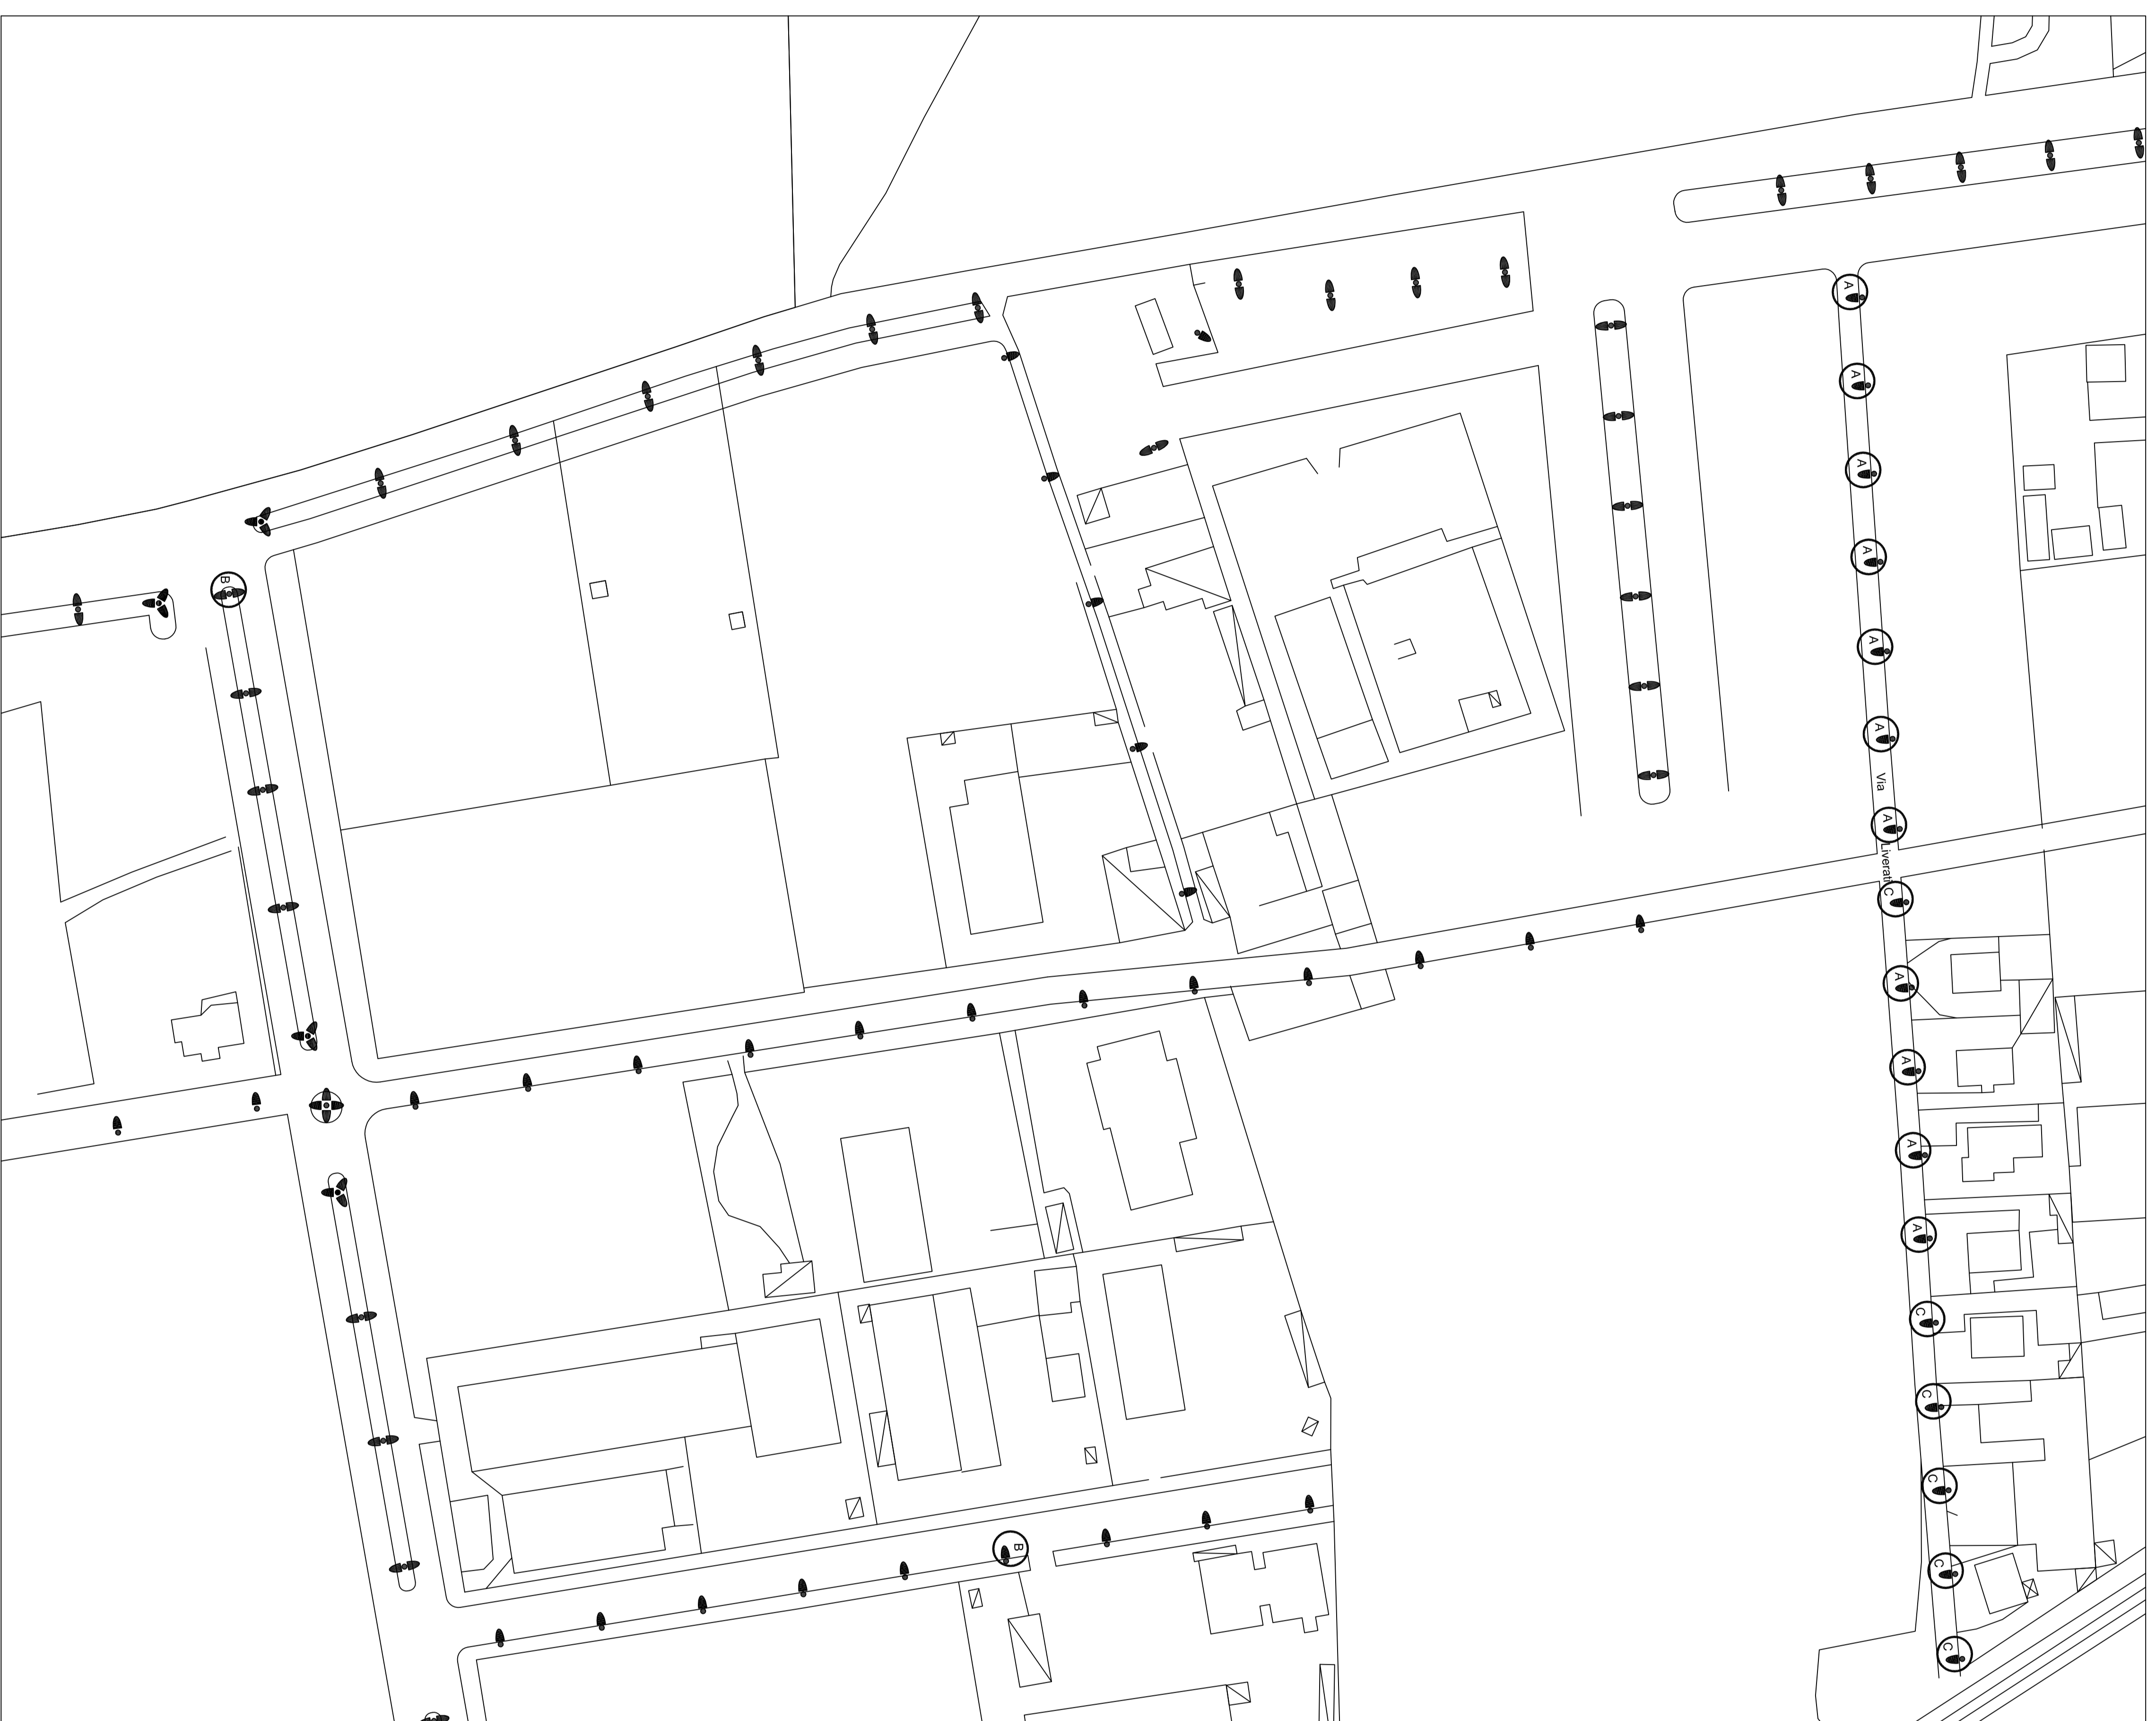
ANALISI DEL DANNO E INTERVENTO PREVISTO

- A** APPARECCHIO DI ILLUMINAZIONE DANNEGGIATO DEL TIPO MANUTEN. STRADALE DA SOSTITUIRE CON NUOVO APPARECCHIO DOTATO DI LAMPADA AL SODIO ALTA PRESSIONE 150 W E CORPONE ALLA LEGGE REGIONALE 23 NOVEMBRE 2005, N.15 ED AL REGOLAMENTO DELLA REGIONE PUGLIA 22 AGOSTO 2006, N. 13
- B** PALO DI PUBBLICA ILLUMINAZIONE DIFETTO O DANNEGGIATO E DA SOSTITUIRE CON NUOVO PALO DI PUBBLICA ILLUMINAZIONE IN ACCORDO H 10/10 M. LAMPADA AL SODIO ALTA PRESSIONE 250 W. CORPONE ALLA LEGGE REGIONALE 23 NOVEMBRE 2005, N.15 ED AL REGOLAMENTO DELLA REGIONE PUGLIA 22 AGOSTO 2006, N. 13
- C** CORPO ILLUMINANTE NON DANNEGGIATO PROPOSTA DI SOSTITUZIONE CON NUOVO APPARECCHIO DOTATO DI LAMPADA AL SODIO ALTA PRESSIONE 150 W E CORPONE PUGLIA 22 AGOSTO 2006, N. 13 PER UNIFORMITÀ CON LA ZONA.
