**COMUNE DI STATTE  
PROVINCIA DI TARANTO**

**CENTRO STORICO  
RECUPERO E VALORIZZAZIONE CENTRI MINORI**

**RELAZIONE TECNICA**

**PROGETTO DEFINITIVO  
APRILE 2010**

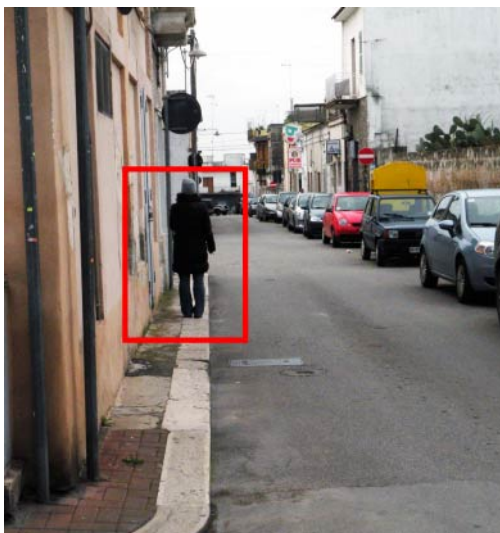
foto n.1

Le immagini sopra riprodotte dimostrano come il semplice camminare sia divenuto un gesto assolutamente innaturale; la ridottissima dimensione del marciapiede (*foto n.1*) costringe a procedere come se si fosse in equilibrio su di un filo, allineando i passi per non porre un piede sul marciapiede e l'altro sulla sede carrabile; è impossibile camminare a fianco ad un'altra persona, anche se una delle due è un bambino il quale, tra l'altro, dovrebbe camminare mano nella mano ad un adulto, oppure portando in mano qualche oggetto (*nella foto n.2 una mamma con in mano un triciclo, preceduta dal figliolo, seminascosto nell'immagine*); gli ostacoli, costituiti anche dai segnali stradali, costringono a scendere dal gradino del marciapiede (*foto n.3*); anche gli ingressi alle abitazioni costituiscono dei punti di frizione al normale utilizzo della strada (*foto n.4*).

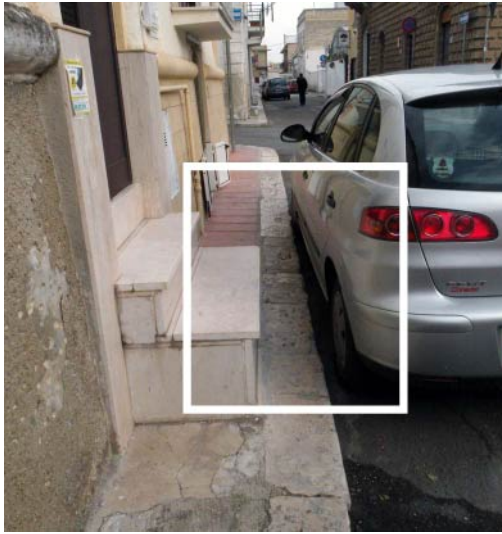
foto n.5

Esistono poi casi in cui sulla sede pedonale risulta impossibile camminare, per degli ostacoli fissi costituiti dalle scale di accesso alle abitazioni poste al piano rialzato ed alle auto in sosta (consentita) (*foto da 5 a 7*).

In alcuni casi, in corrispondenza con le abitazioni il cui ingresso è rialzato rispetto al piano stradale, la presenza delle auto in sosta impedisce l'accesso alle abitazioni (*foto n.5-6-7*).

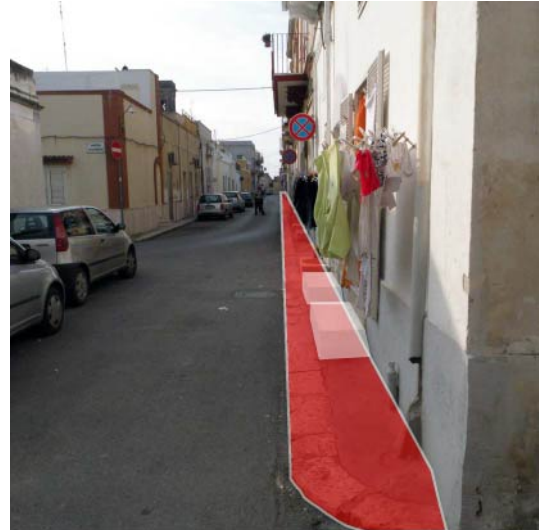
foto n.8

In altri casi, invece, lo spazio per camminare è ridotto ad una sola striscia, (foto n.8-9), su cui insistono anche i gradini di accesso alle abitazioni; a volte le strade si riducono a dei "cunicoli" costituiti dalla parete in muratura degli edifici e dalle auto in sosta (foto n.10).

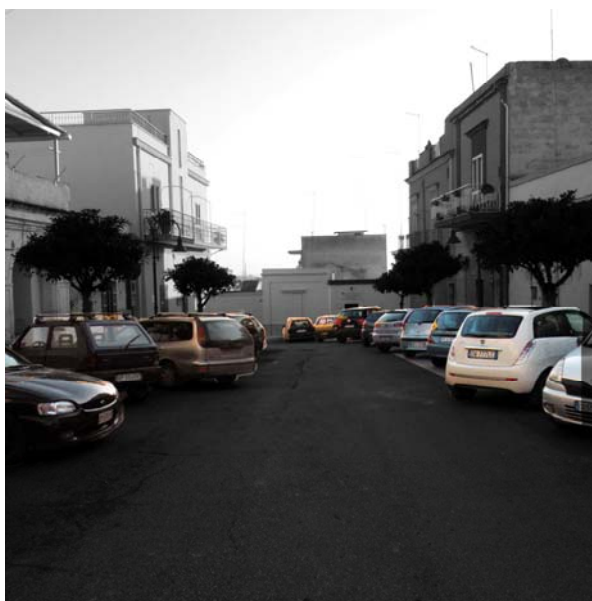
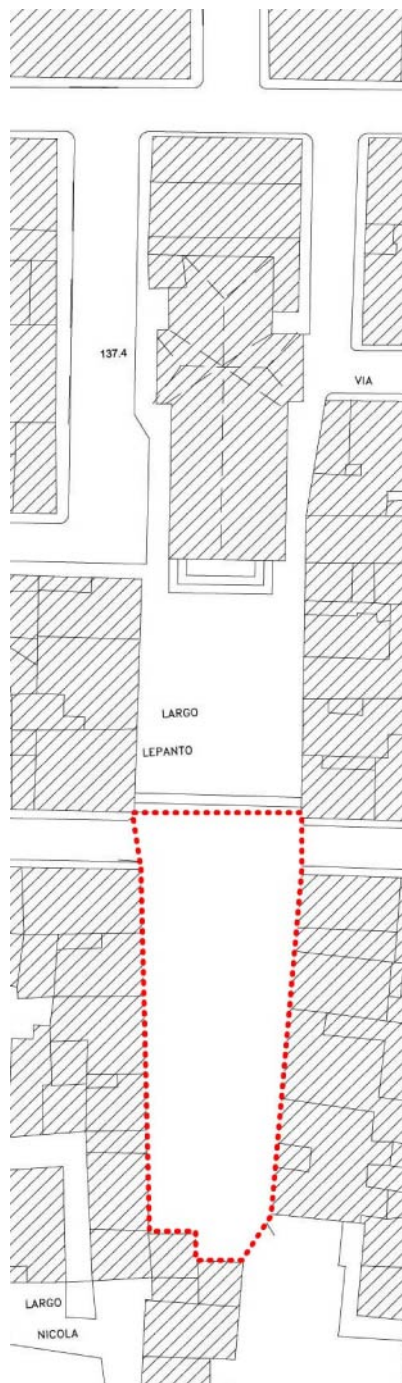
**foto n. 11**

Nel caso di Largo Lepanto, esso corrisponde planimetricamente alla parte bassa del sagrato della chiesa; è attualmente utilizzato come parcheggio libero per auto ed è pavimentato con bitume (*foto n. 11*).

L'intervento di recupero e valorizzazione di Largo Lepanto si svolge nella parte bassa, in quanto la parte immediatamente prospiciente la chiesa non viene sottoposta a alcun tipo di intervento poiché è stata pavimentata in epoca recente. La parte bassa del Largo viene liberata dalla sosta delle auto, ed arredata in modo analogo alla parte alta. Vengono confermate le essenze arboree esistenti, vengono inserite delle panchine uguali a quelle presenti nella parte alta, si eliminano i marciapiedi e le superfici vengono pavimentate tutte con pietra calcarea bianca lavorata a bocciarda.

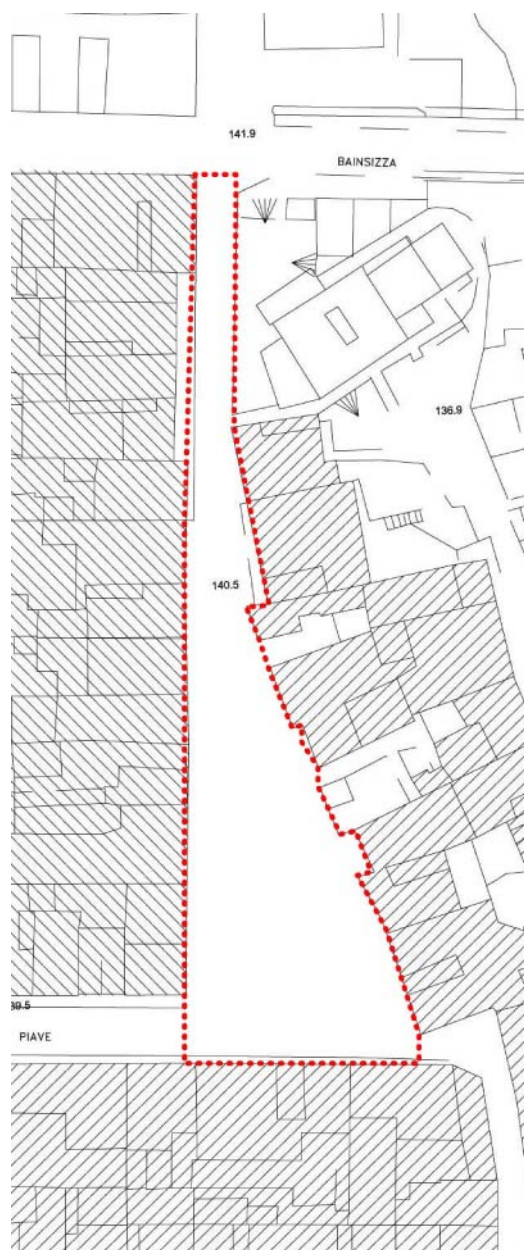
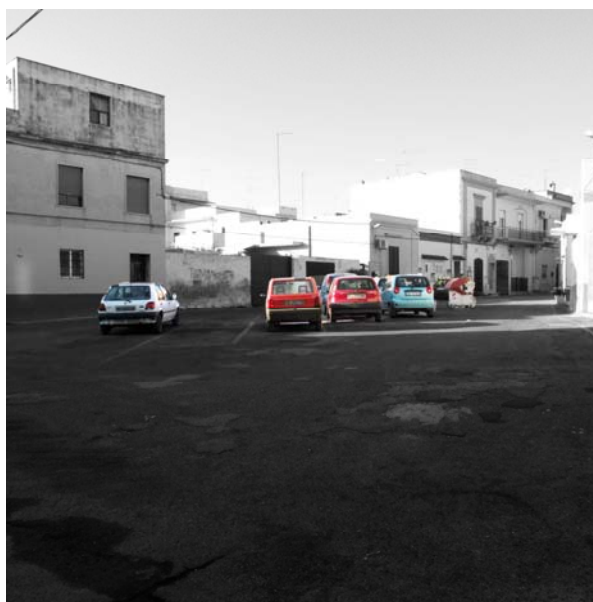
Fig. n.2 – Via Rossano

Altro luogo fortemente indeterminato e scarsamente caratterizzato è via Rossano: si tratta di uno spazio di forma trapezoidale in cui non è assolutamente assegnata una gerarchia agli spazi, trattati indifferentemente

con lo stesso materiale, bitume, e disordinatamente utilizzata come area di parcheggio per le auto (fig. n.2 e foto n. 12).

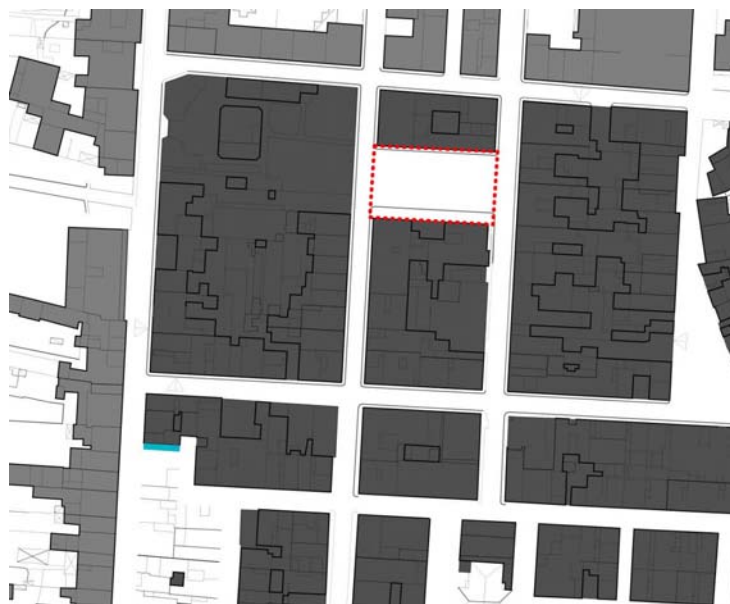
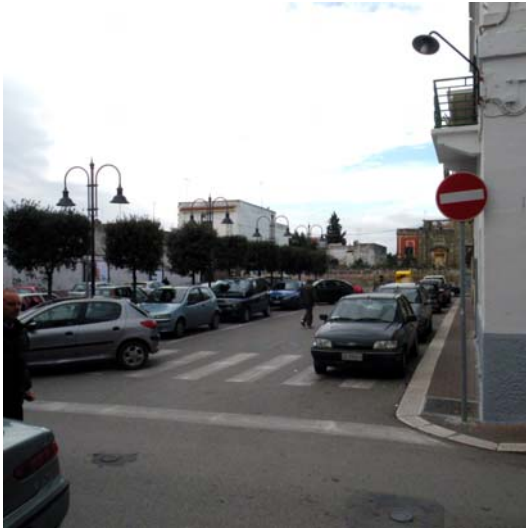
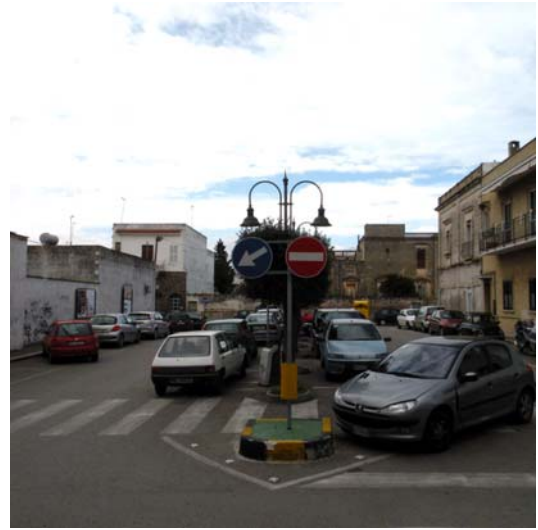
Fig. n.3 – Vicolo Sant'Antonio

Anche vicolo Sant'Antonio, trasformato in tempi recenti in slargo ma rimasto vicolo nella toponomastica, sebbene appaia curato nella disposizione degli stalli per le auto e piantumato con roverelle, non costituisce però un luogo di ritrovo, uno spazio accogliente nel quale sostare, ma un'area a parcheggio dedicata agli utenti del vicino ufficio postale (*fig. n.3, foto n. 13-14*).

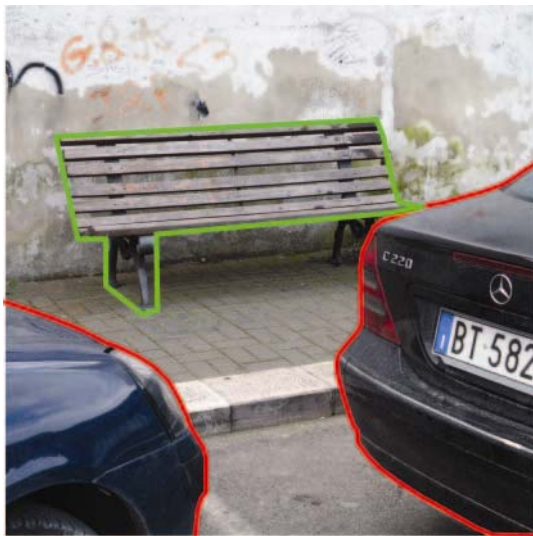
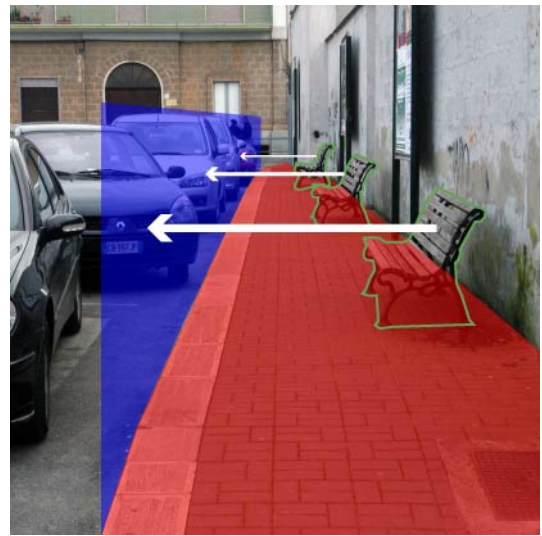
Si nota bene come i luoghi deputati allo “stare insieme” siano residuali (*foto n. 15-16*).

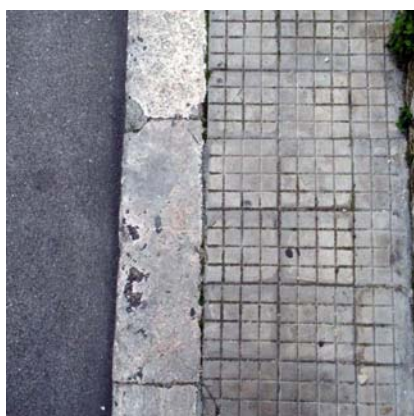
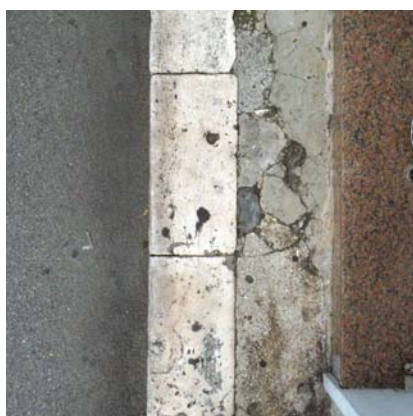
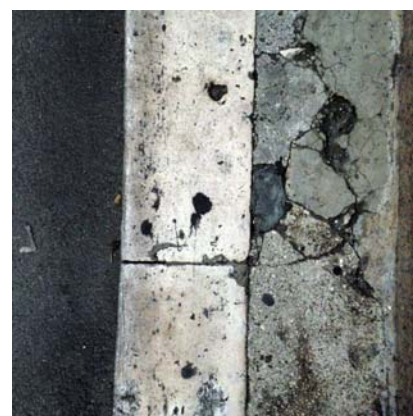
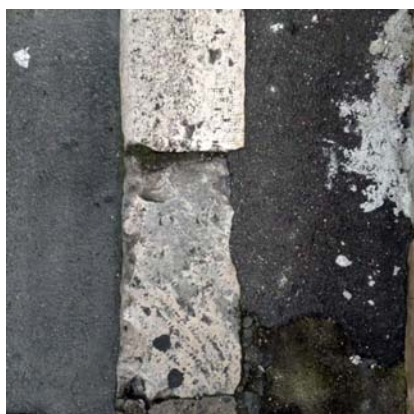
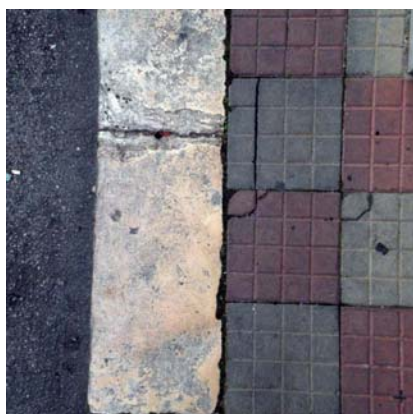
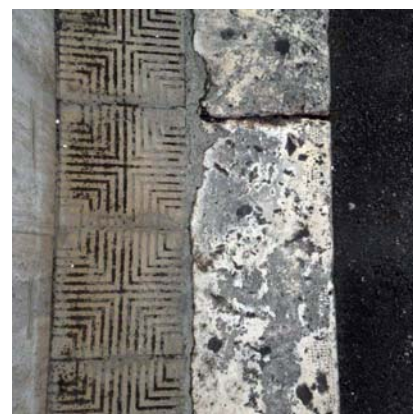
Dall'osservazione attenta dei materiali usati per la pavimentazione e per l'arredo urbano, appare evidente lo stato di assoluto degrado e trascuratezza: elementi che non stimolano affatto un "senso di appartenenza" o di affezione al luogo. Questo ha sicure riverberazioni sul senso civico diffuso dei cittadini abitanti e del loro senso di rispetto verso la sfera pubblica, sia essa istituzionalmente intesa, che riferita ai rapporti "di vicinato".

Segue di seguito un breve abaco delle pavimentazioni utilizzate, ognuna diversa dalle altre e tutte poco curate e non adeguatamente mantenute.
