# *Comune di Statte*

*Settore Ambiente ed Ecologia*

***PROGETTO ESECUTIVO PER IL  
RISANAMENTO AREE PUBBLICHE OGGETTO  
DI ABBANDONO INCONTROLLATO DI  
RIFIUTI ATTRAVERSO OPERAZIONI DI  
RIMOZIONE DEGLI STESSI  
1° STRALCIO***

| <b><i>Schede di rilevamento discariche<br/>Documentazione fotografica</i></b> | <i>Elaborato: B</i> |

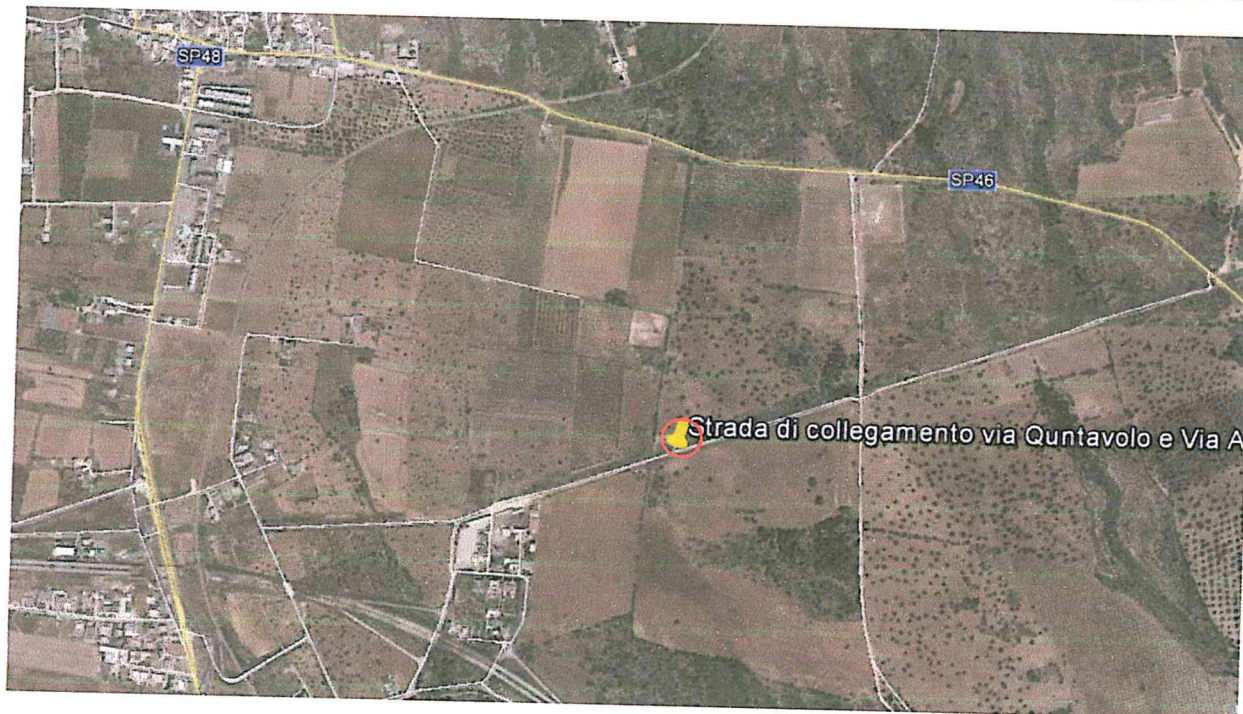
| Denominazione<br>Località: | <b><u>Strada di colleg. Via Quintavolo -Via<br/>Arresti</u></b> |

| <b>Caratterizzazione visiva dei rifiuti [STIMA]</b> | |
| Veicoli fuori uso, non contenenti liquidi ne altri componenti pericolose (carcassa barca) | 16.01.06 |
| Materiali da costruzione contenuti amianto | 17.06.05* |
| Rifiuti misti dell'attività di costruzione e demolizione | 17.09.04 |
| Pneumatici fuori uso | 16.01.03 |
| RAEE | 20.01.35* - 20.01.36 |
| Rifiuti ingombranti | 20.03.07 |
| Legno | 20.01.38 |
| Plastica | 20.01.39 |

Si precisa che tale elenco è indicativo e non esaustivo della tipologia dei rifiuti trovati.

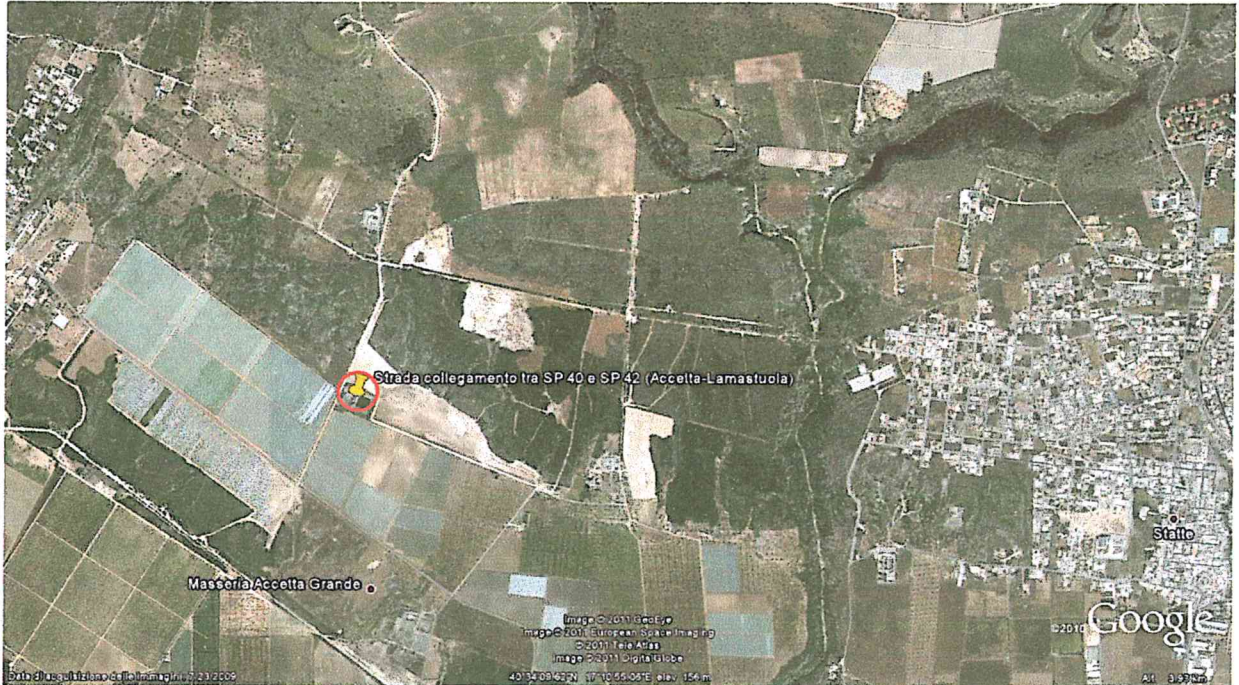
| Denominazione | <b>Zona Accetta -Strada di colleg. Sp.40-Sp 42</b> |

| <b>Caratterizzazione visiva dei rifiuti [STIMA]</b> | |
| Materiali da costruzione contenuti amianto | 17.06.05* |
| Rifiuti misti dell'attività di costruzione e demolizione | 17.09.04 |
| Pneumatici fuori uso | 16.01.03 |
| RAEE | 20.01.35* - 20.01.36 |
| Rifiuti ingombranti | 20.03.07 |
| Legno | 20.01.38 |
| Rifiuti urbani non differenziati | 20.03.01 |
| Plastica | 20.01.39 |

Si precisa che tale elenco è indicativo e non esaustivo della tipologia dei rifiuti trovati.

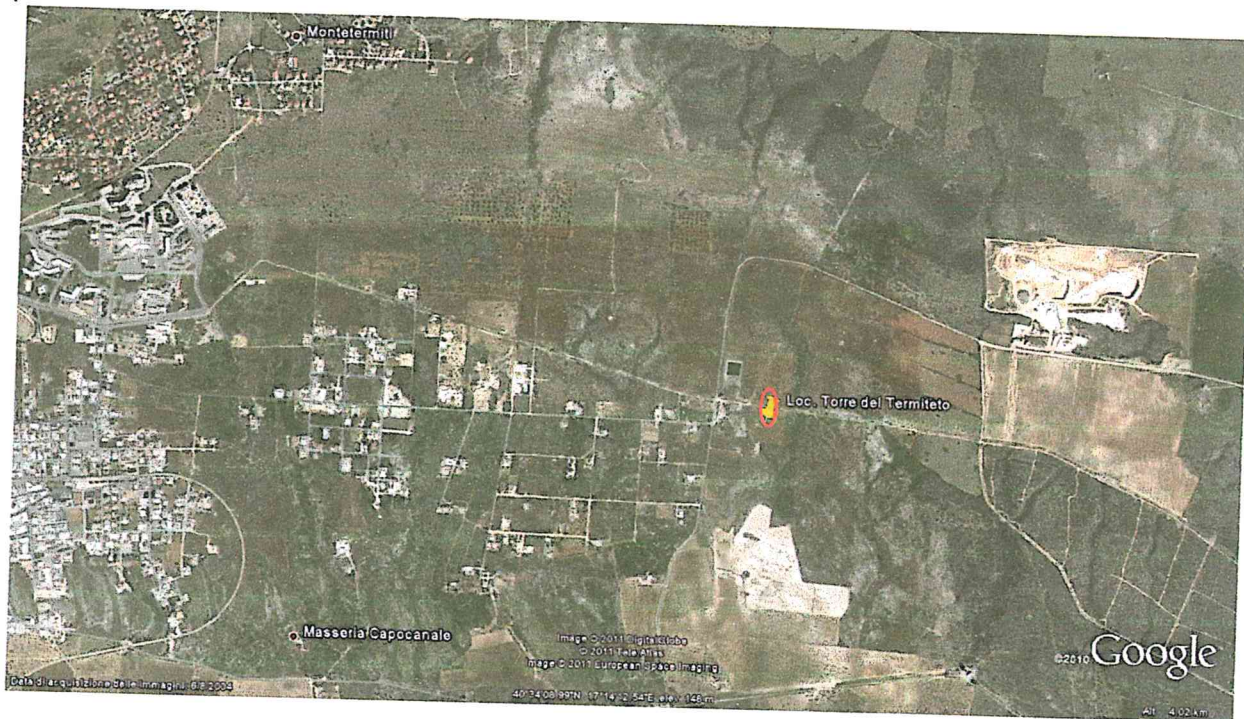
| Denominazione<br>Località: | <b><u>Zona Torre del Termiteto</u></b> |

| <b>Caratterizzazione visiva dei rifiuti [STIMA]</b> | |
| Materiali da costruzione contenenti amianto | 17.06.05* |
| Rifiuti misti dell'attività di costruzione e demolizione | 17.09.04 |
| Miscele bituminose diverse da quelle di cui alla voce 17.03.01 | 17.03.02 |
| Pneumatici fuori uso | 16.01.03 |
| RAEE | 20.01.36 |
| Rifiuti ingombranti | 20.03.07 |
| Rifiuti urbani non differenziati | 20.03.01 |
| Plastica | 20.01.39 |

Si precisa che tale elenco è indicativo e non esaustivo della tipologia dei rifiuti trovati.

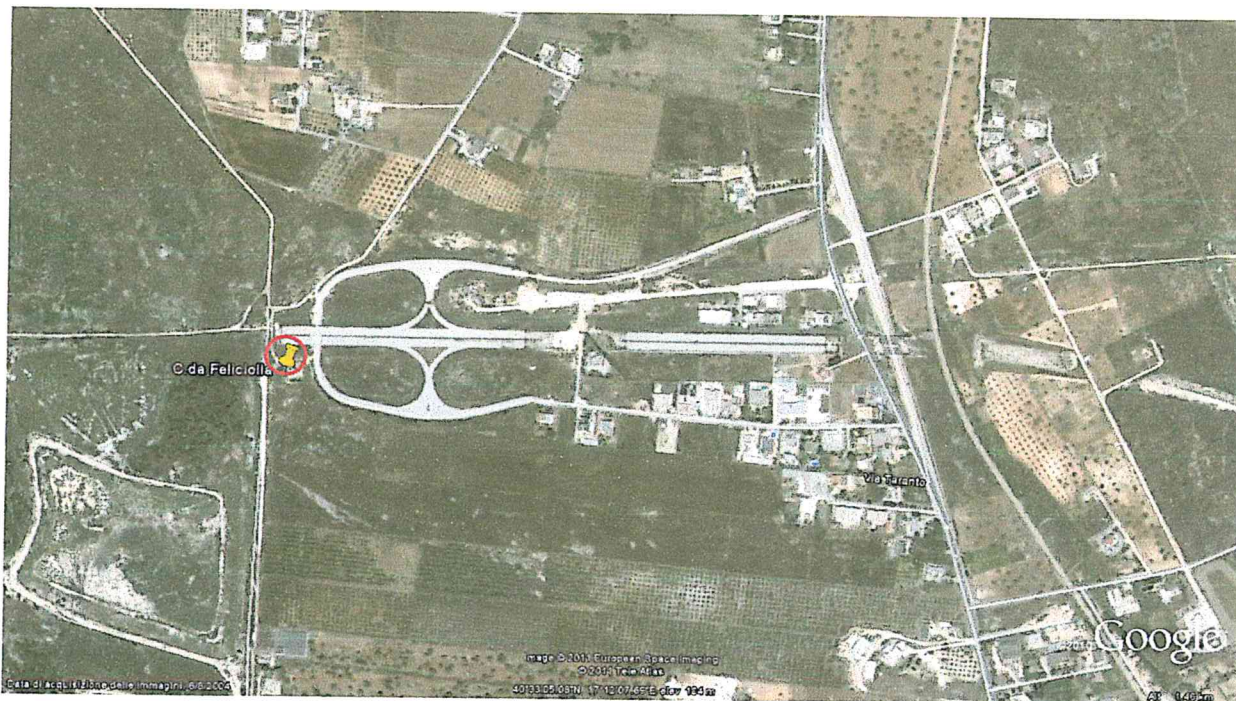
| Denominazione<br>Località: | <b><u>Zona C.da Feliciolla</u></b> |

| <b>Caratterizzazione visiva dei rifiuti [STIMA]</b> | |
| Materiali da costruzione contenenti amianto | 17.06.05* |
| Rifiuti misti dell'attività di costruzione e demolizione | 17.09.04 |
| RAEE | 20.01.35* |
| Rifiuti ingombranti | 20.03.07 |
| Legno | 20.01.38 |
| Rifiuti urbani non differenziati | 20.03.01 |
| Plastica | 20.01.39 |

**Si precisa che tale elenco è indicativo e non esaustivo della tipologia dei rifiuti trovati.**

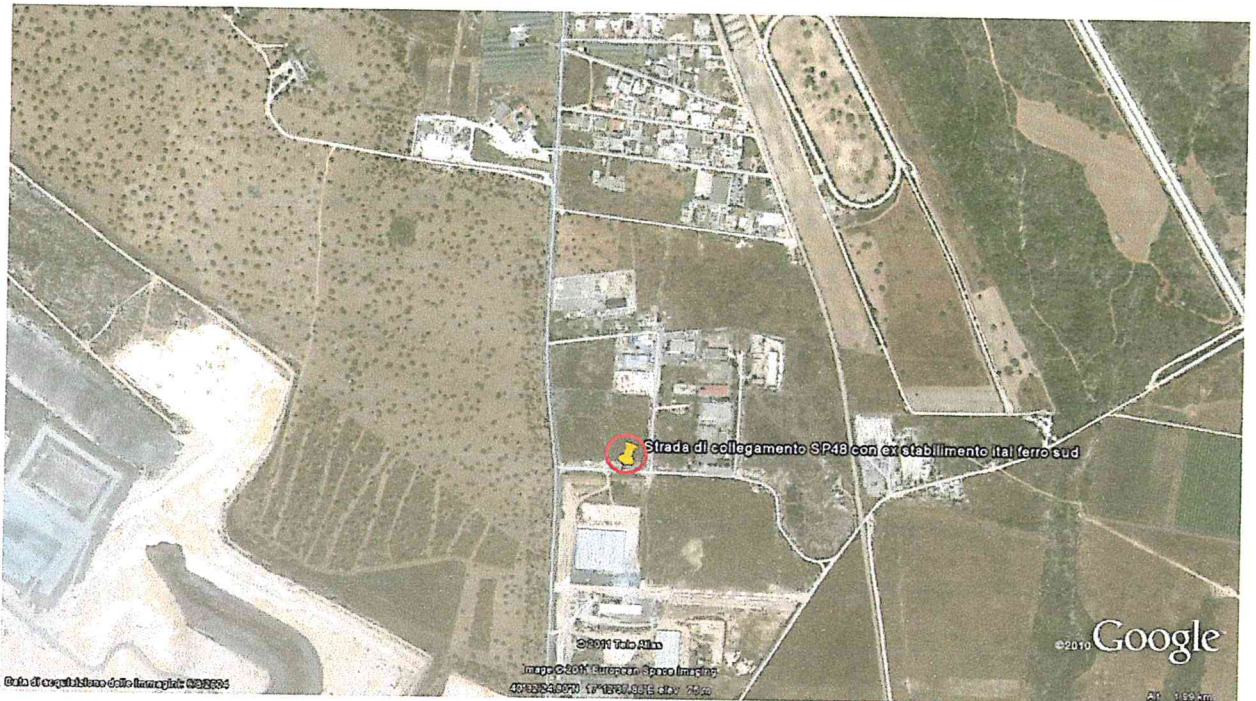
| Denominazione<br>Località: | <b><u>Strada di collegamento SP48 con ex stabilimento<br/>ex Ital Ferro Sud</u></b> | | |

**Caratterizzazione visiva dei rifiuti [STIMA]**

**NESSUN TIPO DI RIFIUTO RISCONTRATO**
