**COMUNE DI STATTE  
PROVINCIA DI TARANTO**

**CENTRO STORICO  
RECUPERO E VALORIZZAZIONE CENTRI MINORI**

**RELAZIONE TECNICA**

**PROGETTO DEFINITIVO  
APRILE 2010**

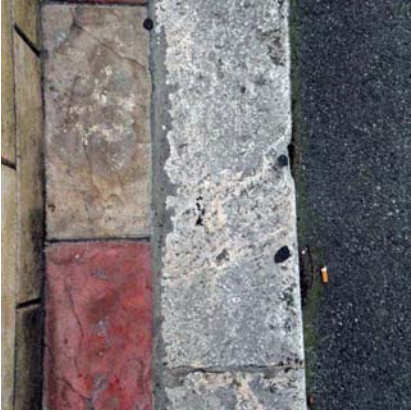
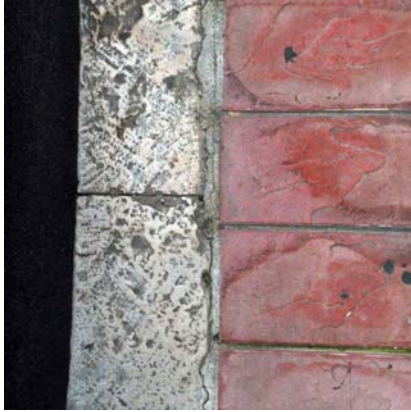
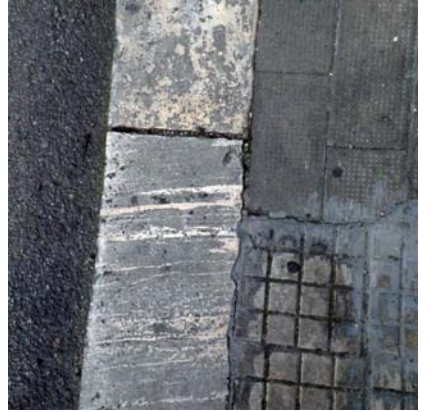
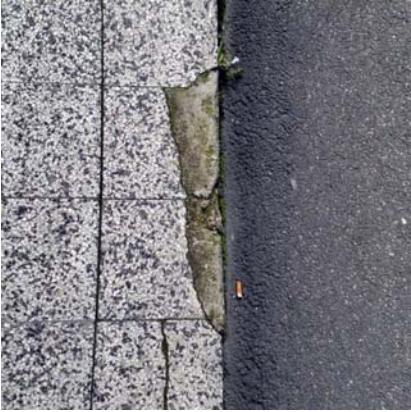
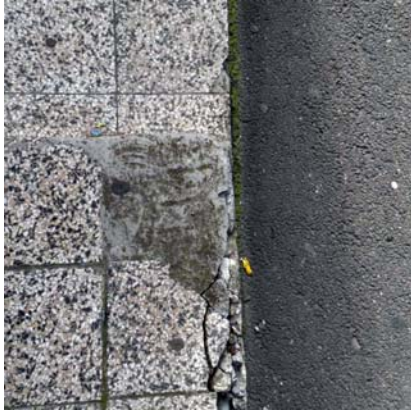
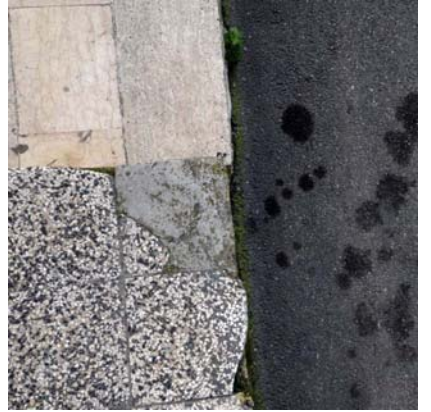
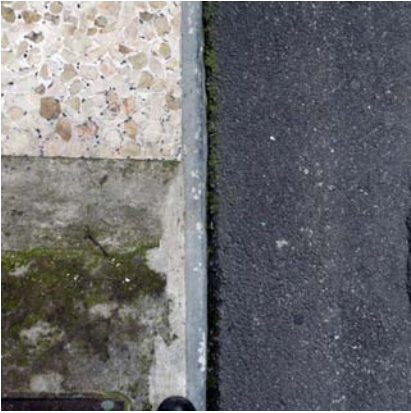
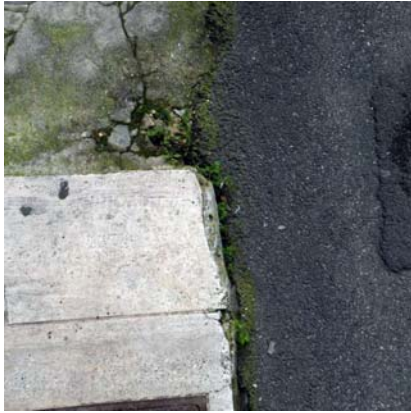
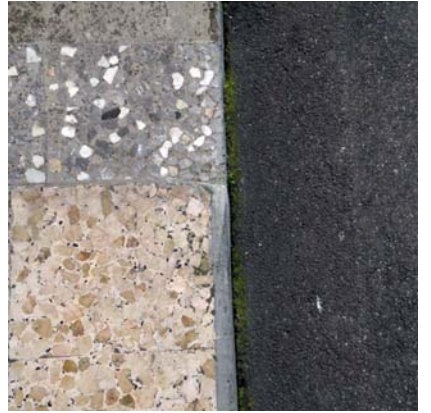
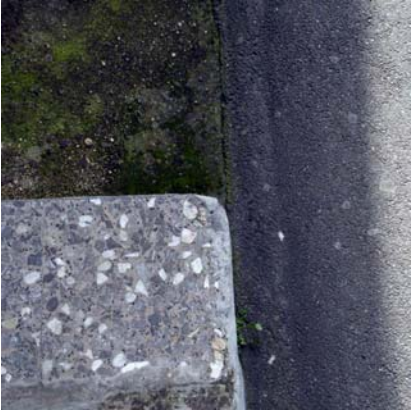
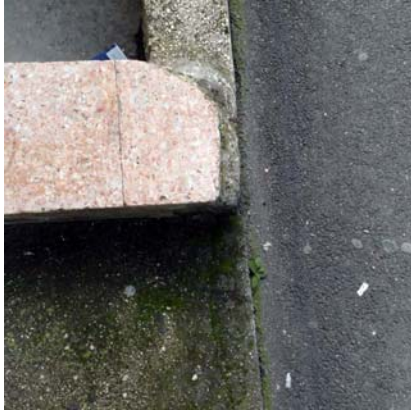
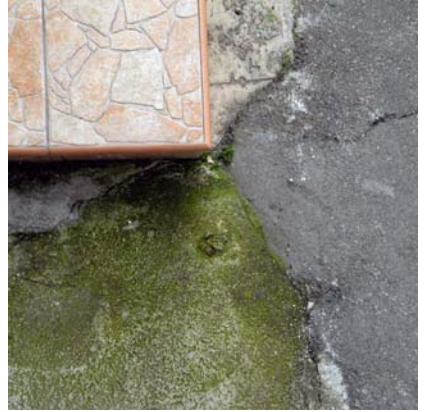
Dall'osservazione attenta dei materiali usati per la pavimentazione e per l'arredo urbano, appare evidente lo stato di assoluto degrado e trascuratezza: elementi che non stimolano affatto un "senso di appartenenza" o di affezione al luogo. Questo ha sicure riverberazioni sul senso civico diffuso dei cittadini abitanti e del loro senso di rispetto verso la sfera pubblica, sia essa istituzionalmente intesa, che riferita ai rapporti "di vicinato".

Segue di seguito un breve abaco delle pavimentazioni utilizzate, ognuna diversa dalle altre e tutte poco curate e non adeguatamente mantenute.
